# ハウリング(ピーピー音)を防ぐためには

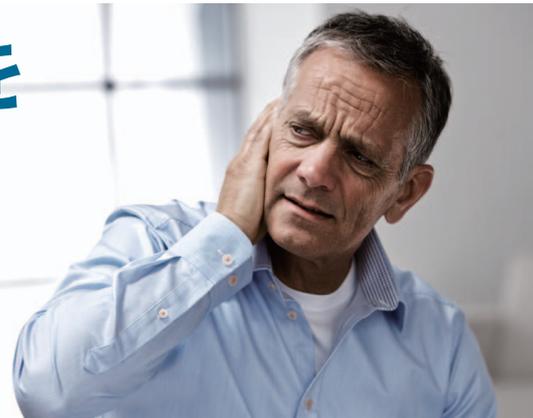
補聴器を装着しているときに、補聴器から「ピーピー」と音が出る場合があります。これをハウリングといいます。ハウリングは、補聴器の音もれが原因である場合がほとんどです。補聴器や耳せんが耳あなにぴったりと合っていない場合、隙間ができて補聴器からの音もれてしまいハウリングが起こります。

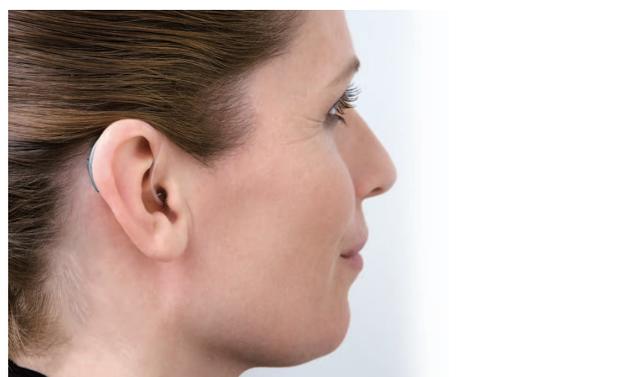
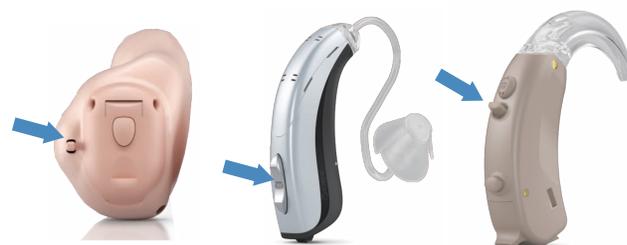
ボリュームコントロール付の補聴器では、ボリュームを下げることも効果的な方法です。補聴器のボリュームが上がっているときは、音が大きくなっているため、ハウリングが起きやすくなります。

ボリュームコントロールの位置(例)
